## 孟县人民政府办公室 关于对孟县西潘山西景轩名创工程有限公司 “7·17”一般触电事故调查报告的批复

# 孟县西潘山西景轩名创工程有限公司 “7·17”一般触电事故调查报告

孟县政府事故调查组  
2025年8月

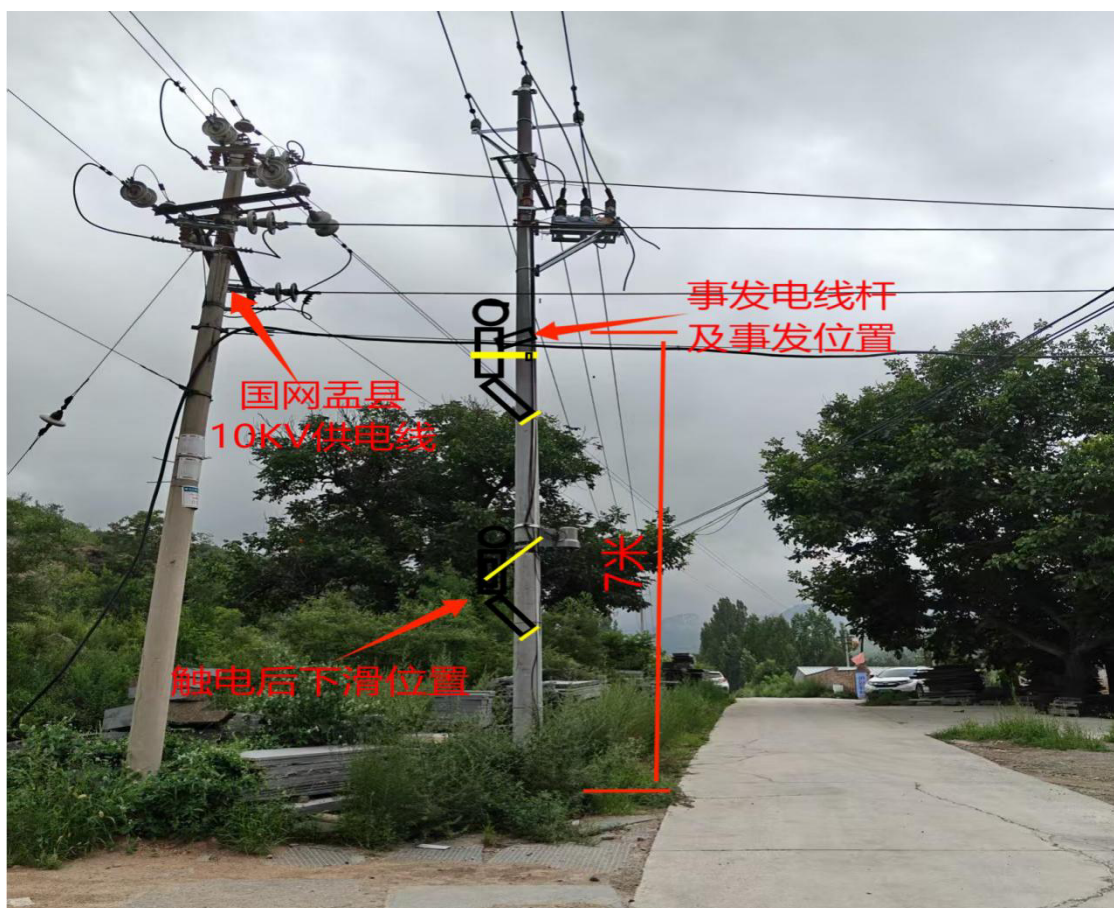
事发现场图

找绳子，15时40分许，邹\*\*未听从赵\*安排违章攀爬上11#电线杆，攀爬至7米高处时，右肩触碰到西侧相邻仅0.4米的国网孟县10KV供电裸线，发生触电。

11#电线杆为钢筋混凝土15米电线杆，电线杆上装有智能断路器和终端控制器，架设三根JKLYJ-150绝缘导线。11#电线杆西南方向3.5米处为国家电网孟县供电公司10KV674均才线沟掌分支线012号（以下简称“国网孟县10KV供电线”）电线杆，电线杆上架设有35m<sup>2</sup>铝裸线，铝裸线距11#电线杆最短距离为0.4m。

事发位置距地面高7米。

1. 景轩名创工程公司要汲取事故教训，完善备案、设计等相关手续，对孟县西潘新建自备线路工程中不符合安全要求的电线杆和线路进行全面排查整改，彻底消除此类与相邻线路太近的安全隐患。

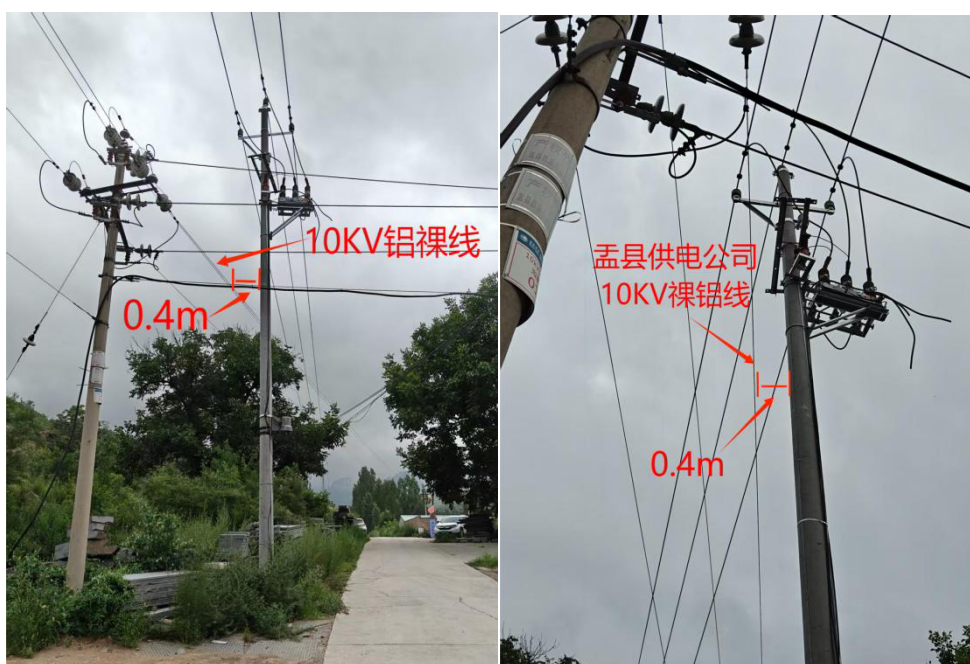
铝裸线距事发电线杆最短距离为0.4m

2. 景轩名创工程公司盂县西潘新建自备线路工程线路11#电线杆埋设位置与相邻高压带电线路安全距离不符合规范要求。

2. 线路设计执行有缺陷。该公司在实际施工过程中，由于土地占用问题，导致设计出现重大变更，但该公司未对设计进行重新论证审核，致使出现建设线路与在用国网10KV带电输电线路安全距离不足的安全隐患。

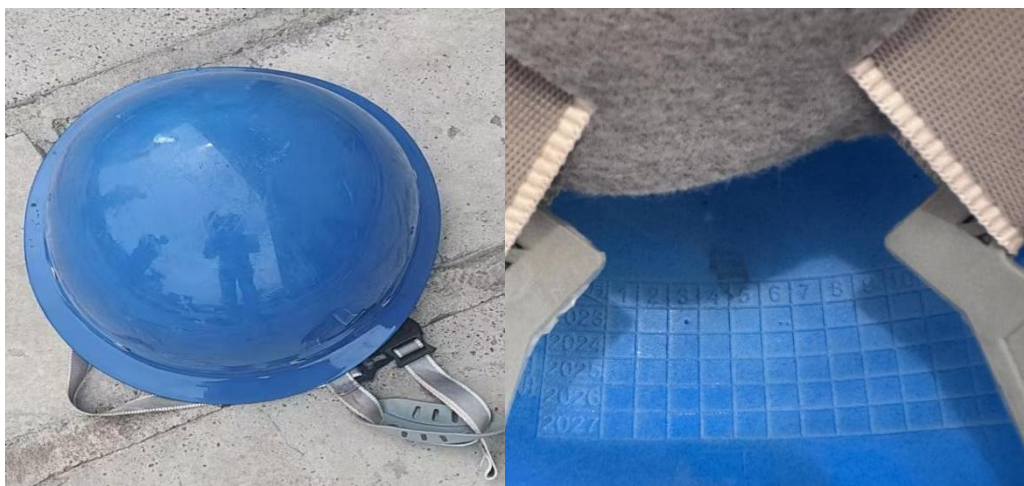
安全帽

事发前，死者戴安全帽，安全带，防护手套、绝缘鞋、脚扣。

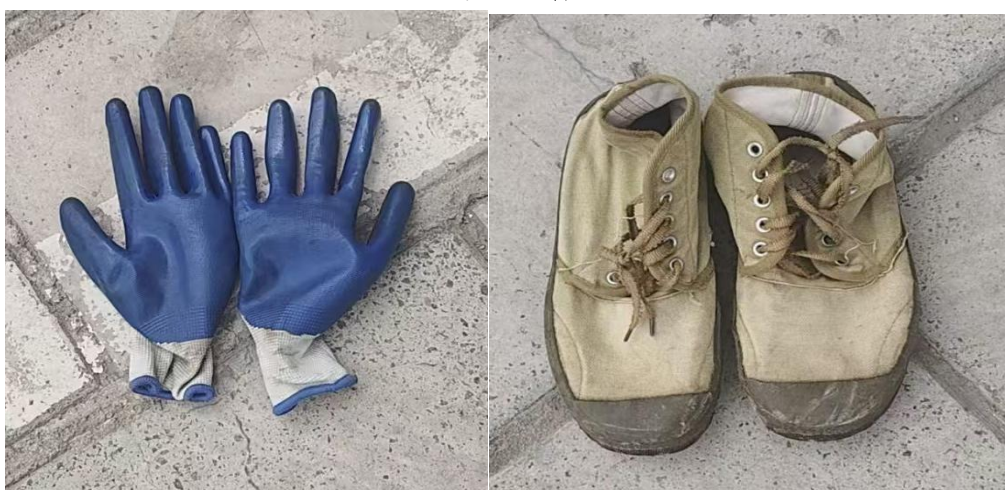
防护手套

绝缘鞋

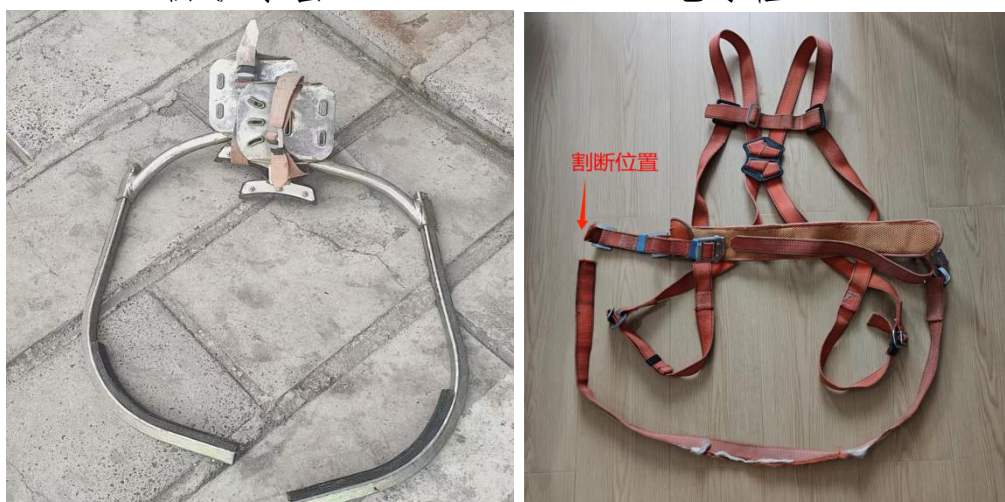
安全带

脚扣
